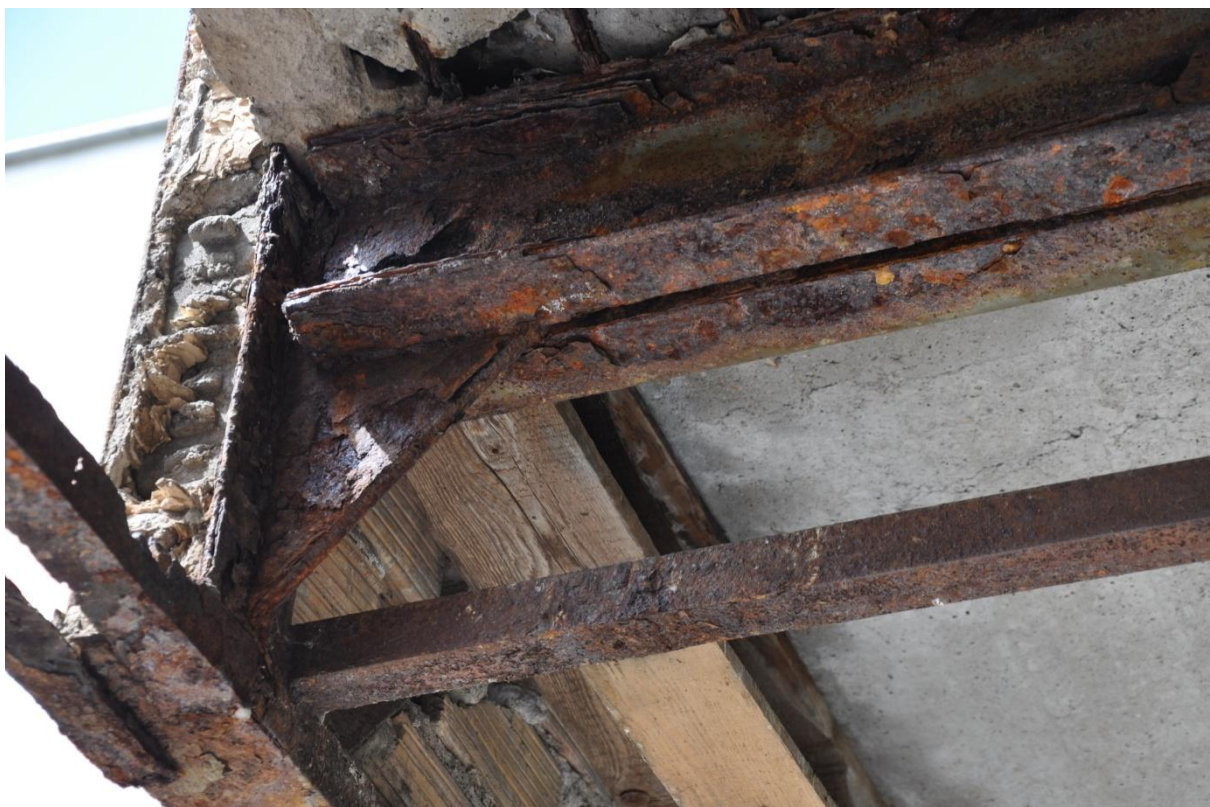
Fot. 1 Korozja strefy podporowej belki stropowej nad przejazdem (na przecięciu osi f i B)

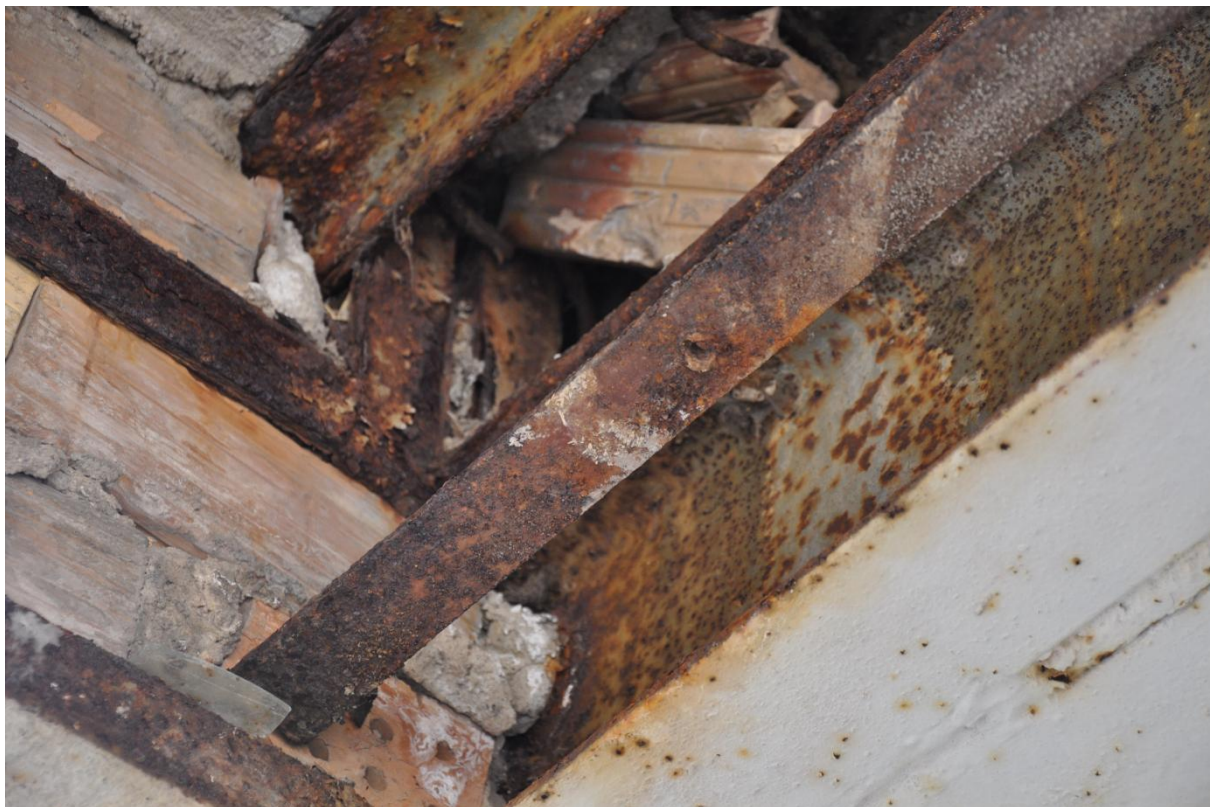
Fot. 2 Korozja rygla głównego w osi 2'

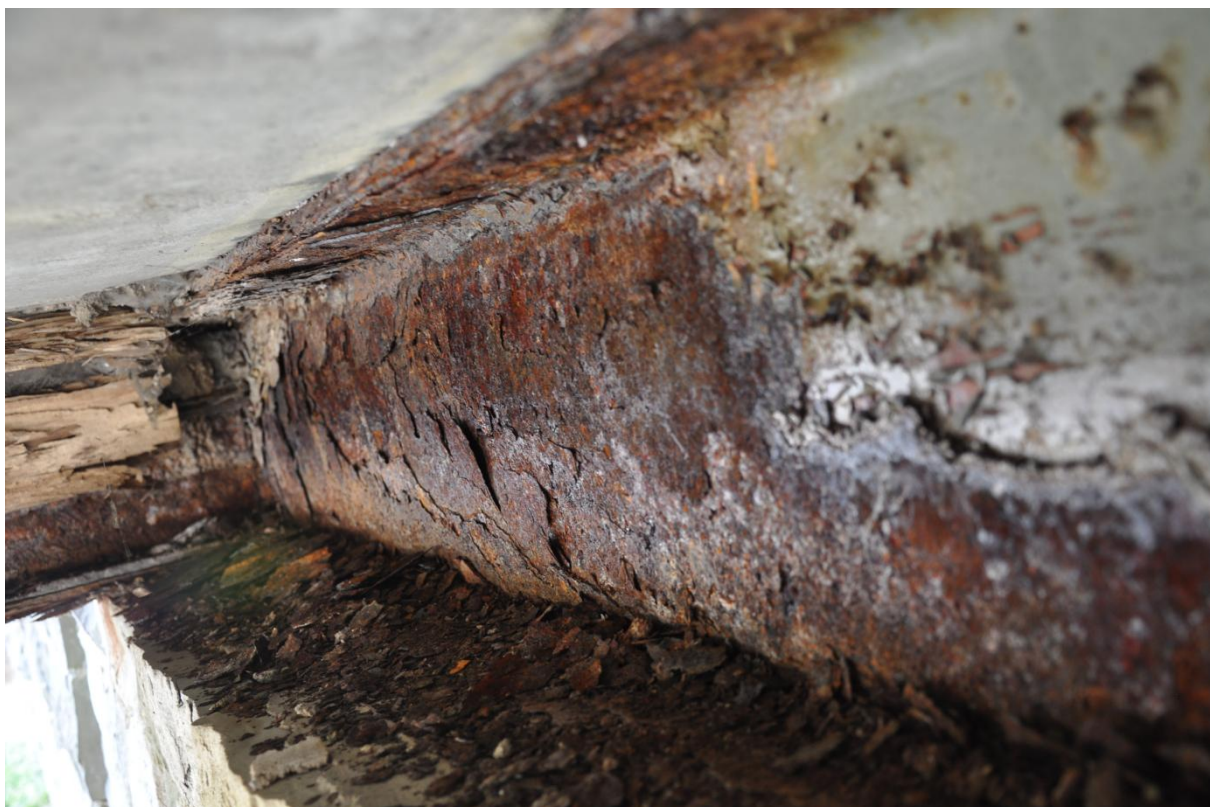
Fot. 3 Perforacja środka belki głównej w osi 3'

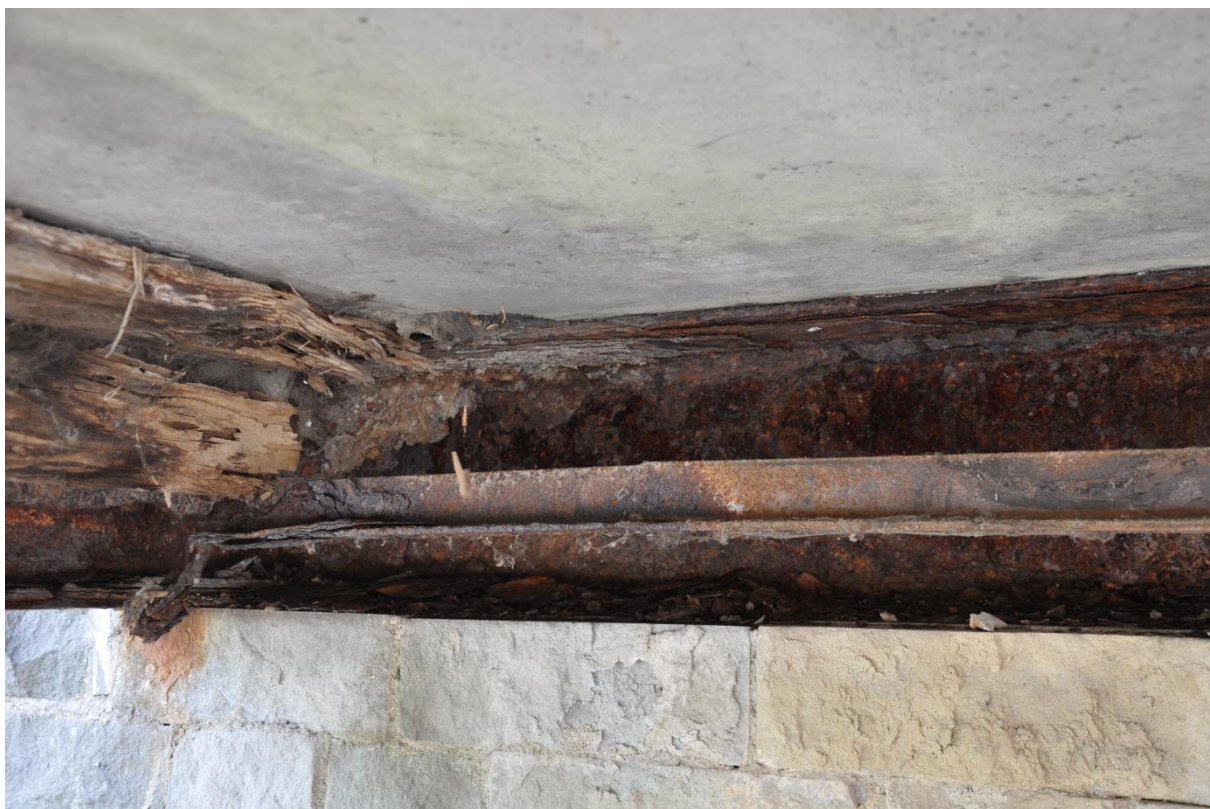
Fot. 4 Korozja strefy oparcia płyt stropowych

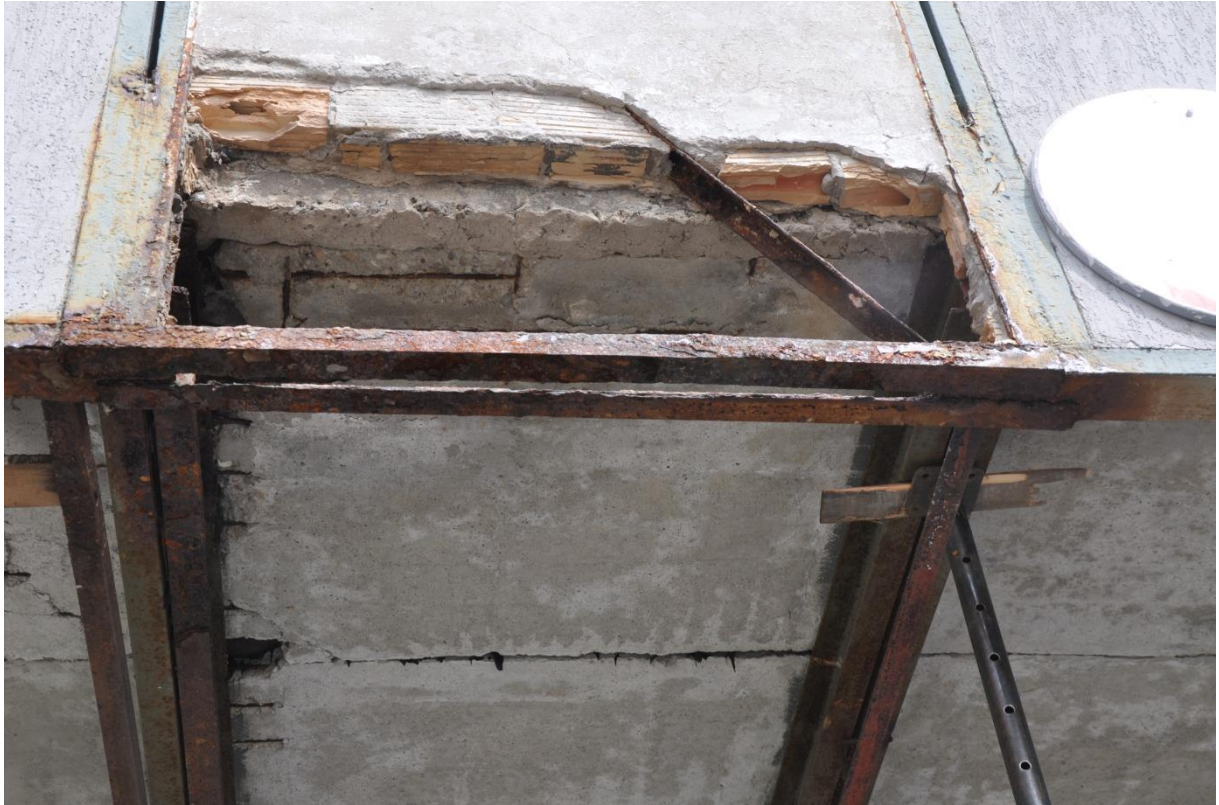
Fot. 5 Skorodowany pas dolny bocznego rygla kratowego nad przejazdem

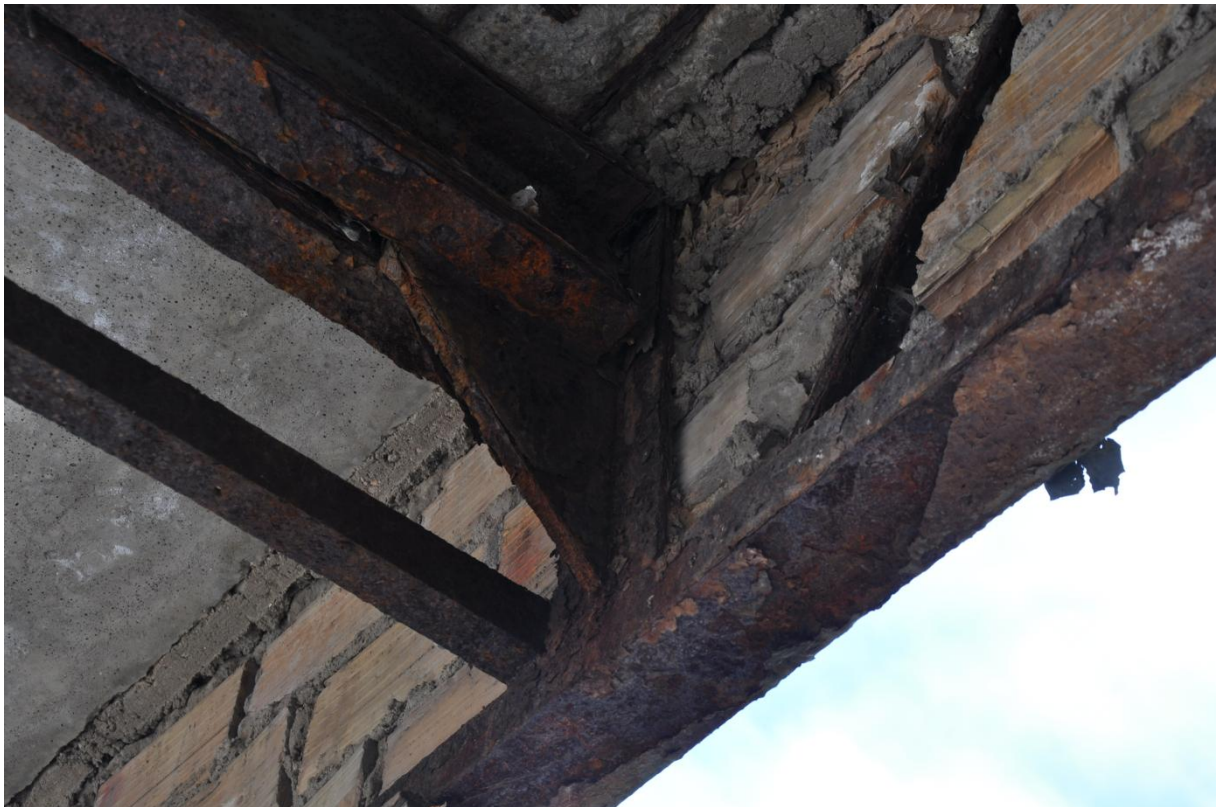
Fot. 6 Korozyja strefy oparcia rygla stropowego na kratownicy bocznej między osiami 1' i 2'
