EKSPERTYZA TECHNICZNA
STANU STALOWEJ KONSTRUKCJI NOŚNEJ PERGOLI

**Stan techniczny pergoli nad przejazdem pomiędzy budynkiem ogólnotechnicznym
a budynkiem Wydziału Mechanicznego Politechniki Białostockiej**

Białystok, lipiec 2016

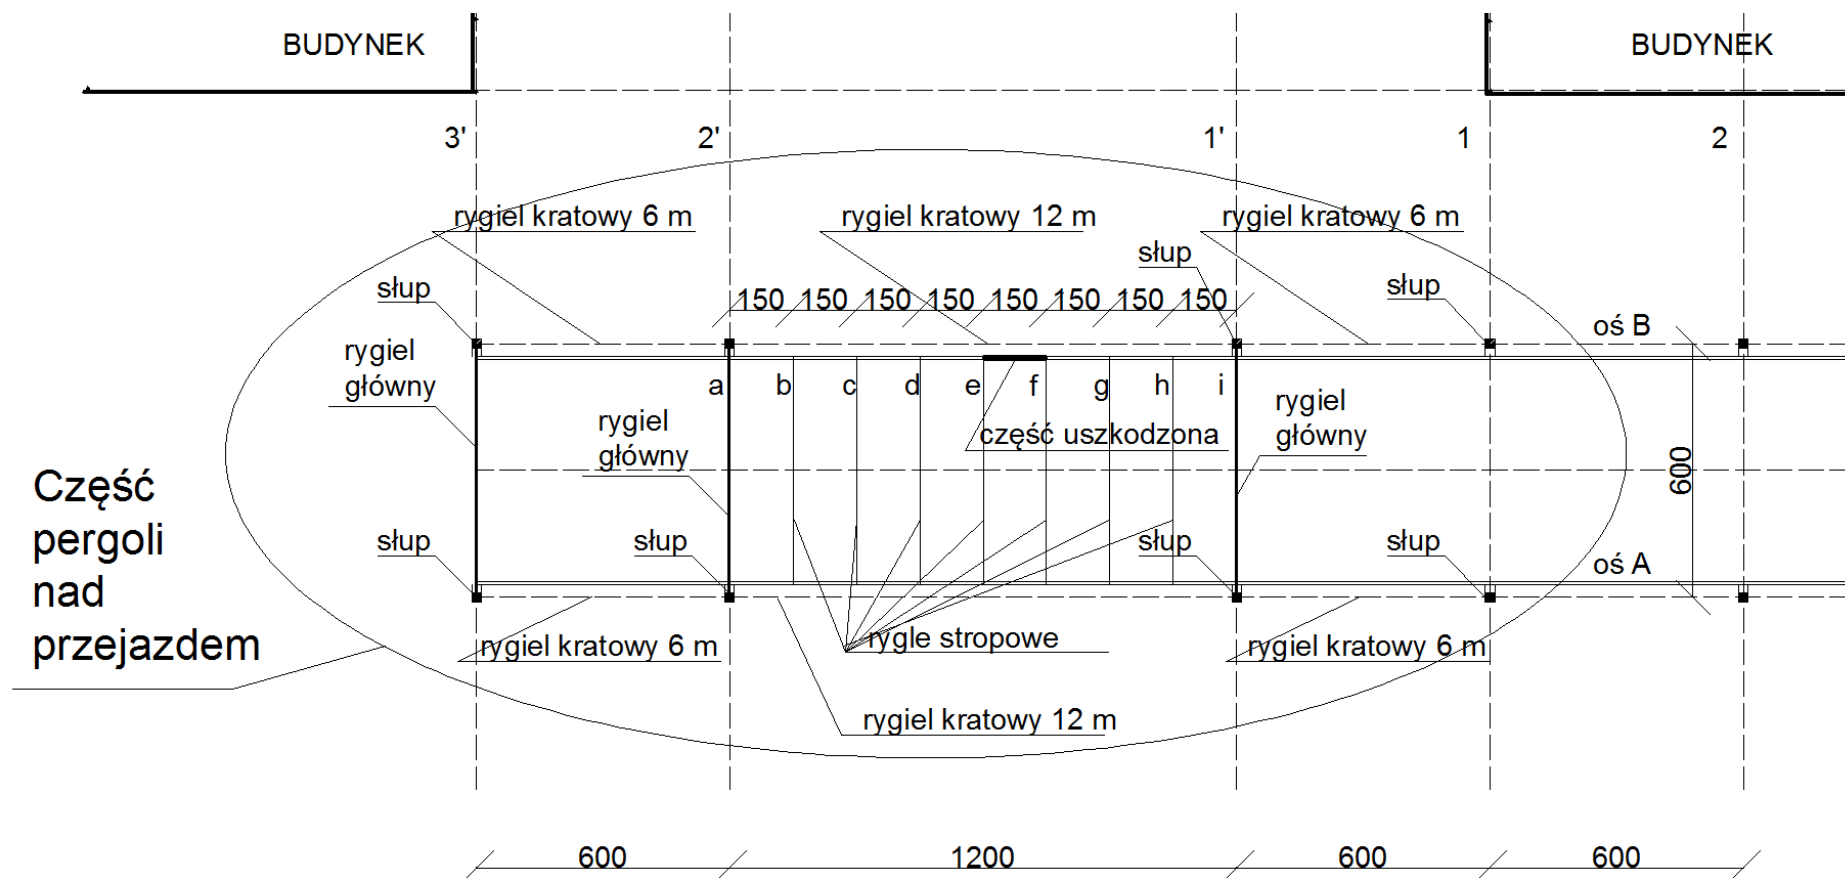
Analizowana konstrukcja stanowi ustrój nośny ciągu pieszego łączącego ze sobą budynki Politechniki Białostockiej (rys. 2-1). Ciąg pieszcy jest obiektem budowlanym dwupoziomowym o segmentach połączonych klatkami schodowymi o konstrukcji żelbetowej. Długość ciągu pieszego znajdującego się między budynkiem Wydziału Mechanicznego a ul. Wiejską wynosi 13,232 m, a jego szerokość wynosi 6,0 m. Odległość ciągu pieszego od budynku ogólnotechnicznego wynosi 6,0 m. Wysokość konstrukcyjna 1 poziomu ciągu pieszego wynosi 3,68 m, a wysokość konstrukcyjna 2 poziomu wynosi 3,50 m. Wysokość całkowita pergoli wynosi 7,18 m. Długość odcinka ciągu pieszego nad przejazdem pomiędzy budynkiem ogólnotechnicznym a budynkiem Wydziału Mechanicznego, który to odcinek jest przedmiotem niniejszego opracowania wynosi 18,0 m (Fot. 1 – Załącznik 1).

Rys. 2-1 Część ciągu pieszego nad przejazdem będąca przedmiotem ekspertyzy technicznej

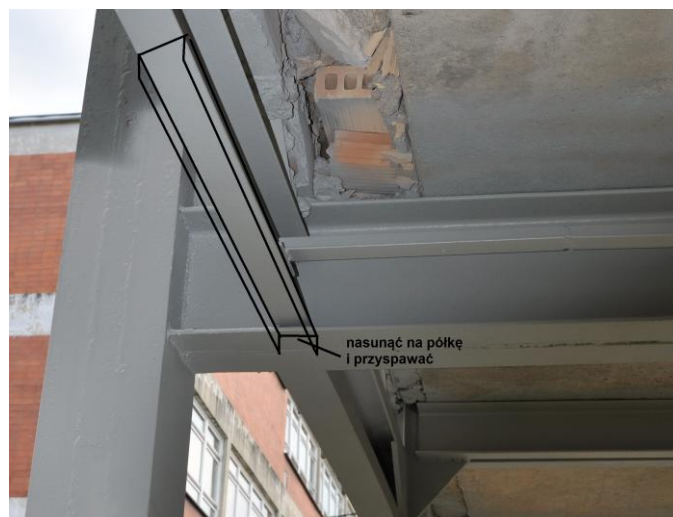
Fot. 6-1 Zamocowanie dodatkowego pasa wzmacniającego z C50 między osiami 2' i 3'

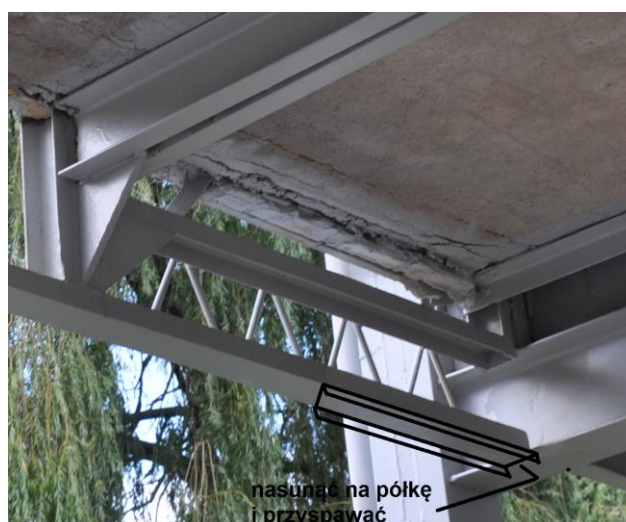
Fot. 6-2 Zamocowanie dodatkowego pasa wzmacniającego z C100 między osiami 1' i 2'

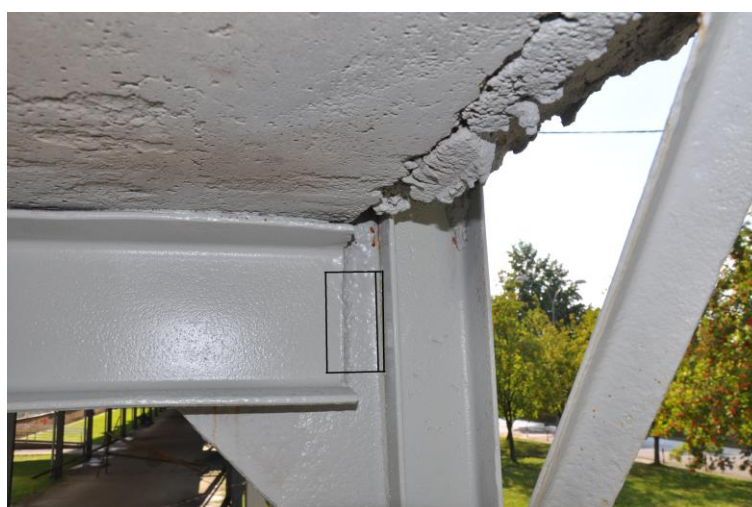
Fot. 6-3 Usytuowanie nakładki wzmacniającej blachy podporowe w osiach od a do i

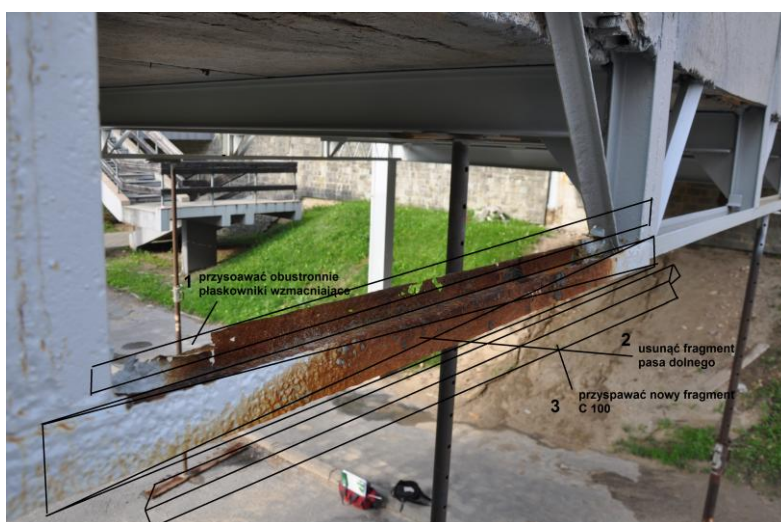
Fot. 6-5 Sposób wymiany uszkodzonego fragmentu pasa dolnego rygla kratowego w osi B

W miejscach uszkodzeń istniejących prętów pasów dolnych obu kratownic bocznych 12 m tj. w przedziałach od osi e do osi f (rys. 6-4) należy dokonać wymiany uszkodzonych fragmentów pasów dolnych przed całościowym wzmocnieniem rygli kratowych w sposób opisany poniżej (Fot. 6-4 i Fot. 6-5):

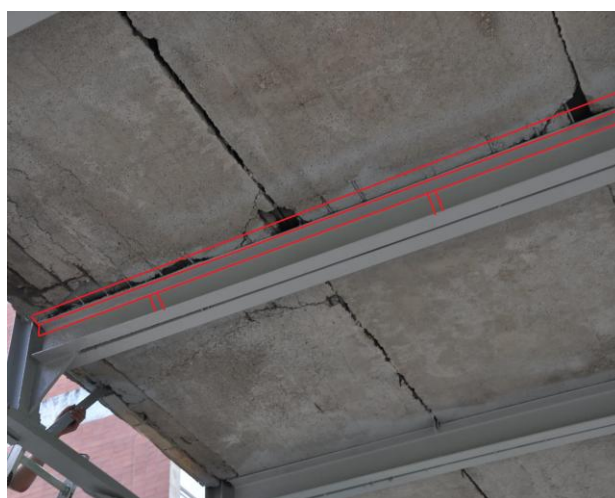
Fot. 6-6 Dodatkowe podparcie płyt stropowych w osi f

W miejscu znacznych uszkodzeń stref podporowych płyt stropowych w osi f należy wykonać dodatkowe podparcie płyt stropowych przy zastosowaniu elementu wykonanego z kątownika L80x8 mm o długości 5340 mm ze stali S235J2 przyspawanego obustronnie do słupków kratownic bocznych 12 m w osi f. Kątownik ten należy dodatkowo podeprzeć na długości w odstępach co 1,0 m dodatkowymi płaskownikami z bl. 20x5 mm o długości około

200 mm (wymiar dopasować na montażu) ze stali S235J2, przyspawanymi z jednej strony do półki górnej kątownika L80x9 mm a z drugiej strony do stopki dolnej rygla stropowego z C160 (Fot. 6-6).

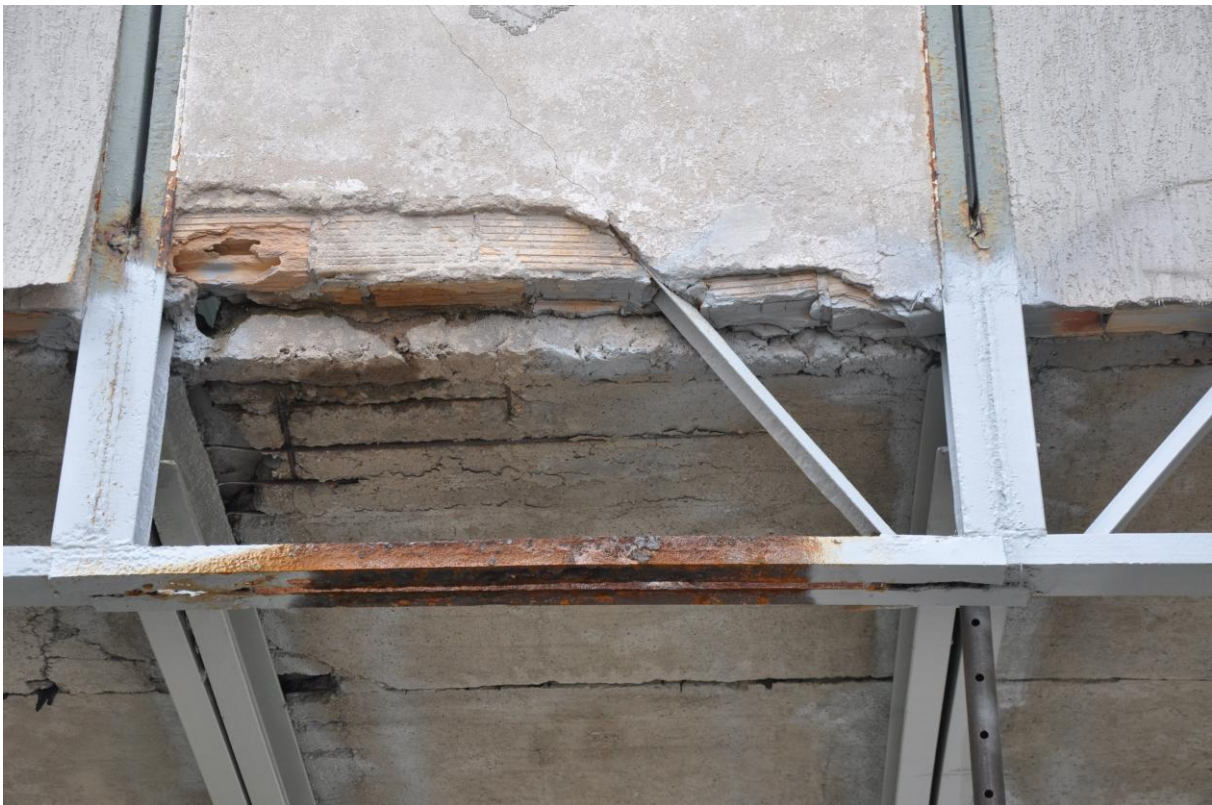
Ogólny stan techniczny żelbetowych płyt stropowych ogólnie jest dostateczny. Miejscowo wskutek zawilgocenia oraz złej jakości wmontowanych prefabrykatów stwierdzono występowanie znacznych uszkodzeń elementów konstrukcyjnych w postaci korozji betonu oraz korozji prętów zbrojenia głównego i pomocniczego (Fot. 7-1). Na podstawie oględzin, kruszenia się i odspajania betonu w trakcie wykonywanych odkrywek, pomiarów i analiz oceniono, że w przypadku płyt stropowych w osi f istnieje znaczna degradacja właściwości wytrzymałościowych betonu, beton przy ostukiwaniu wydaje głuchy niemetaliczny dźwięk i ulega odspojeniu. Stwierdzono obniżenie odczynu pH powierzchniowych warstw betonu oraz wysoką nasiąkliwość, niską mrozoodporność i szczelność betonu, co wpływa w dalszym ciągu na pogorszenie jego właściwości wytrzymałościowych. Zaobserwowano niewłaściwe zagęszczenie betonu i występowanie raków.

Ocenę jakości zbrojenia w elementach przeprowadzono na podstawie wykonywanych odkrywek. W odkrywkach i miejscach uszkodzeń otuliny betonowej stwierdzono, że w płytach stropowych pełnych o rozpiętości 1,5 m znajdujących się nad przejazdem jako zbrojenie główne zastosowano siatkę z prętów ϕ 10 mm. W miejscach odsłoniętych fragmentów zbrojenia występuję korozja powierzchniowa, natomiast w wypadku płyt stropowych w osi f korozja wgłębna prętów zbrojeniowych charakteryzująca się znaczną redukcją przekroju prętów sięgającą 60%.

Fot. 7-1 Korozja betonu oraz zbrojenia w strefie oparcia płyt stropowych w osi f

Z uwagi na zły stan techniczny wymienionych elementów konstrukcji żelbetowej wymagane jest przeprowadzenie kompleksowej naprawy wszystkich ubytków w płytach stropowych. W tym przypadku konieczne jest wzmocnienie betonu w elementach konstrukcyjnych, oraz trwałe zabezpieczenie zbrojenia przed wpływami otoczenia.

1. Należy usunąć popękana i częściowo odspojoną, głuchą przy opukiwaniu młotkiem otulinę betonową na powierzchniach zewnętrznych płyt stropowych.
2. Skuć i usunąć wszystkie luźne fragmenty betonu.
3. Oczyszczyć pręty zbrojenia głównego oraz strzemiona z produktów korozji przy zastosowaniu piaskowania lub szczotek drucianych.
4. Usunąć ze wszystkich dostępnych betonowych powierzchni produkty korozji (wykwity, nacieki węgla wapnia) przy zastosowaniu piaskowania lub szczotek drucianych.
5. Osuszyć wilgotne powierzchnie elementów budynku przy zastosowaniu nagrzewnic.

1. Naprawić skorodowane zbrojenie poprzez nawiercenie otworów i wklejenie w otwory prętów ϕ 10 mm za pomocą żywicy.
2. Naprawić niewielkie ubytki betonu przy zastosowaniu szpachli żywicznych lub zapraw, nakładanych po wcześniejszym pokryciu zabezpieczanej powierzchni środkiem gruntującym. Zwrócić uwagę na właściwe dozowanie poszczególnych składników, terminy ważności oraz warunki w miejscu aplikacji.
3. Naprawić większe ubytki betonu metodą iniekcji (natrysku) zaprawy cementowej z wypełnieniem większych przestrzeni kruszywem bazaltowym.

4. Naprawić pęknięcia i zarysowania w płytach metodą iniekcji żywic epoksydowych, po starannym usunięciu wszystkich luźnych fragmentów betonu oraz oczyszczeniu dostępnych powierzchni sprężonym powietrzem, osuszeniu i uszczelnieniu kitem epoksydowym.
5. Przestrzenie między płytami kanałowymi 6 m a ścianami bocznymi oczyścić z luznego gruzu i odpadów budowlanych a następnie wypełnić zaprawą cementową metodą wielokrotnego natrysku z użyciem siatek metalowych lub inną odpowiednią do tego celu metodą.
6. Zabezpieczyć wzmacniane i naprawiane obszary przed wpływem zawilgoceń.

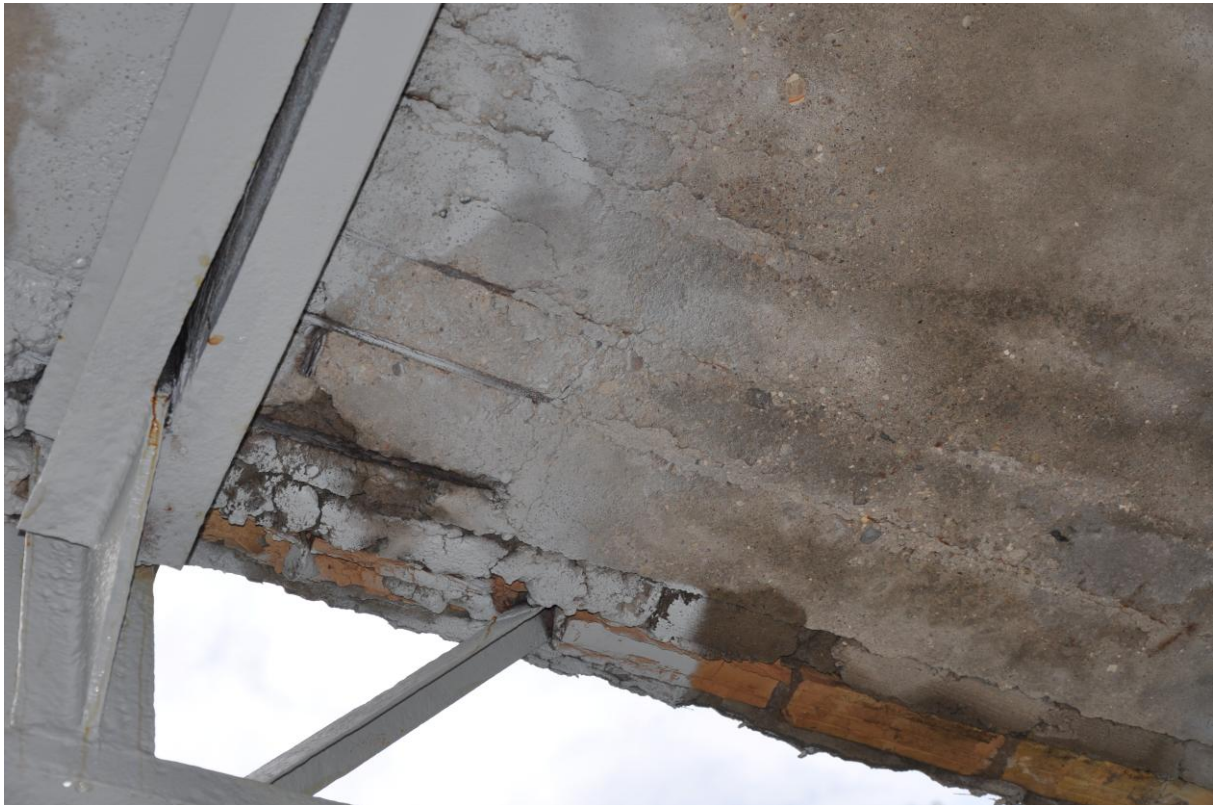
Fot. 7-2 Uszkodzenia płyt stropowych i korozja prętów zbrojeniowych

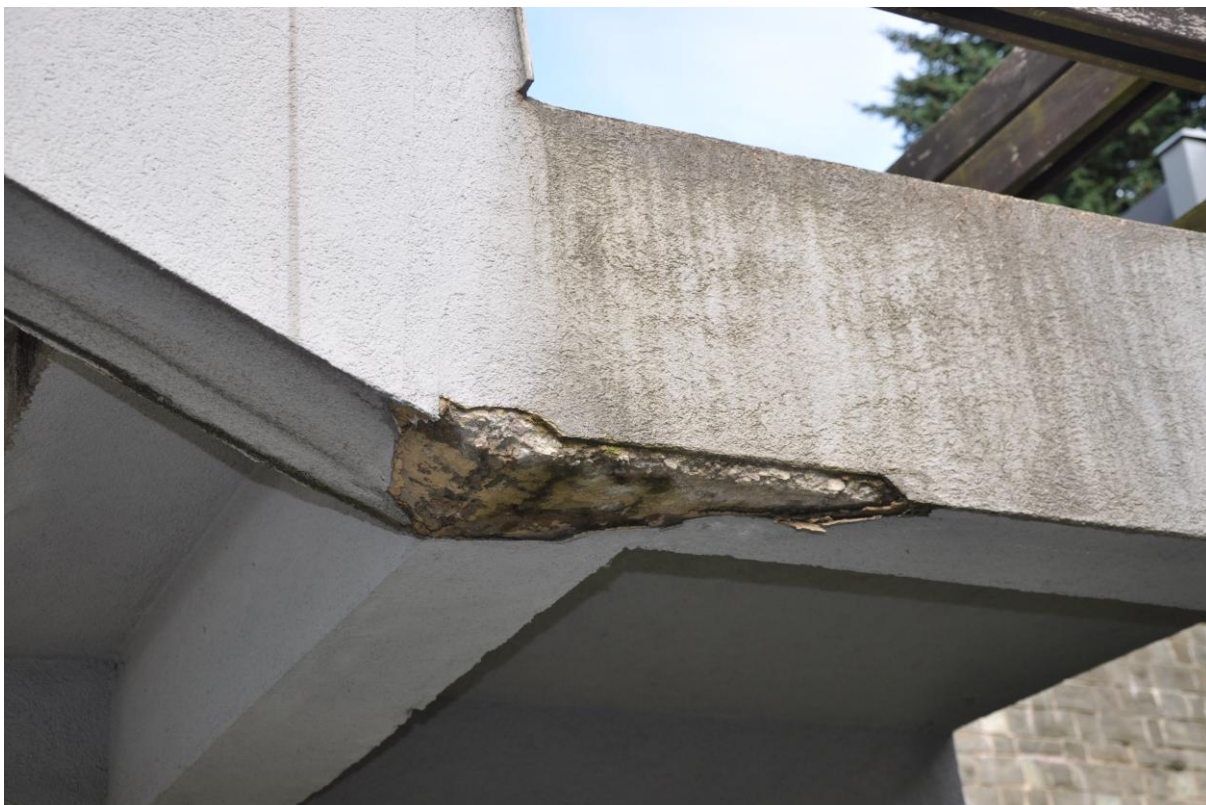
W analizowanej części obiektu znajduje się jedna klatka schodowa. Spoczniki są żelbetowe monolityczne natomiast stopnie są elementami prefabrykowanymi. Na biegach i spocznikach nie stwierdzono znacznych pęknięć lub zarysowań mogących świadczyć o złym stanie konstrukcji nośnej. Biegi i spoczniki klatki schodowej są obłożone okładziną tynkową. W niektórych miejscach wykładzina jest zużyta, w złym stanie technicznym, należy ją wymienić. (Fot. 8-1).

Fot. 8-1 Uszkodzenia okładziny tynkowej

Istniejące uszkodzenia okładziny tynkowej klatki schodowej należy naprawić a stalową konstrukcję nośną klatki schodowej należy zabezpieczyć powłoką antykorozyjną przed wpływami otoczenia. Zauważone drobne ubytki, rysy, odpryski naprawić szpachlami lub zaprawą cementową.

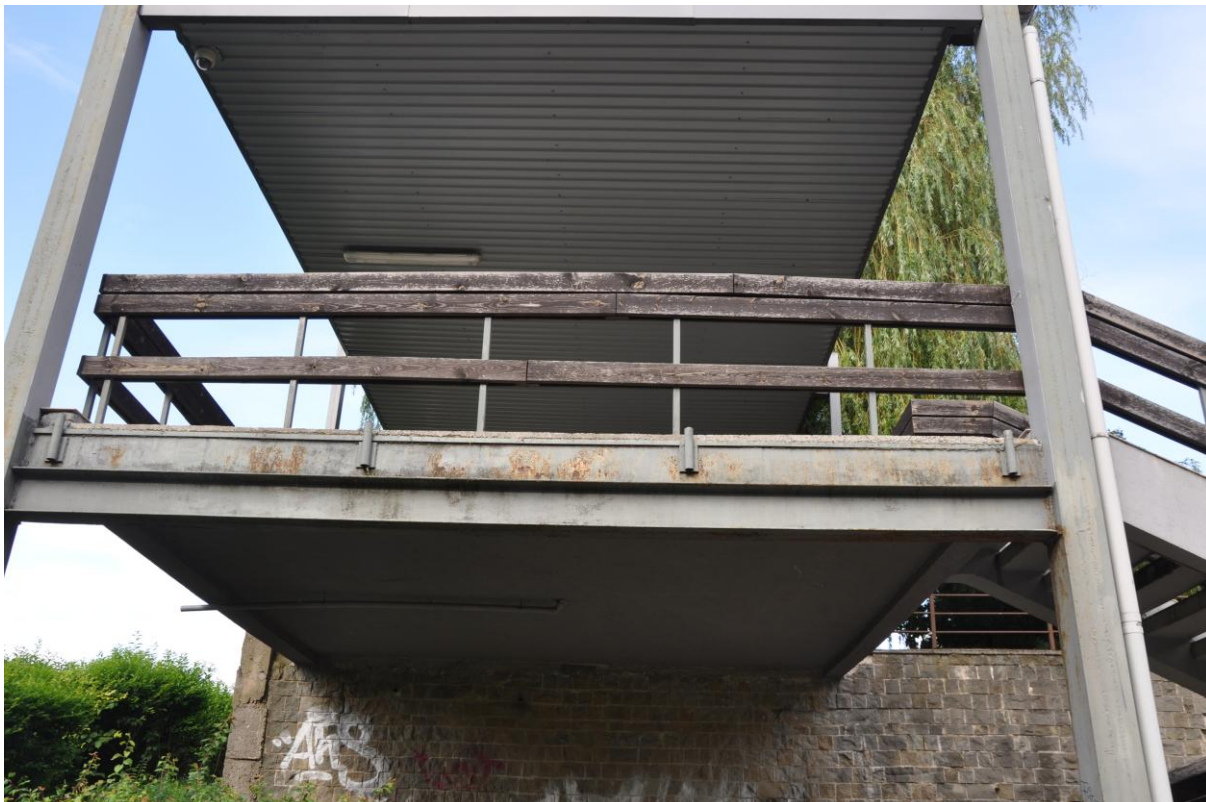
Konstrukcja stalowa nośna schodów składająca się z rygli i słupów jest w stanie dobrym. Konstrukcja wymaga odnowienia powłoki antykorozyjnej (Fot. 8-2).

Fot. 8-2 Skorodowane elementy stalowe schodów
